# Wykresy

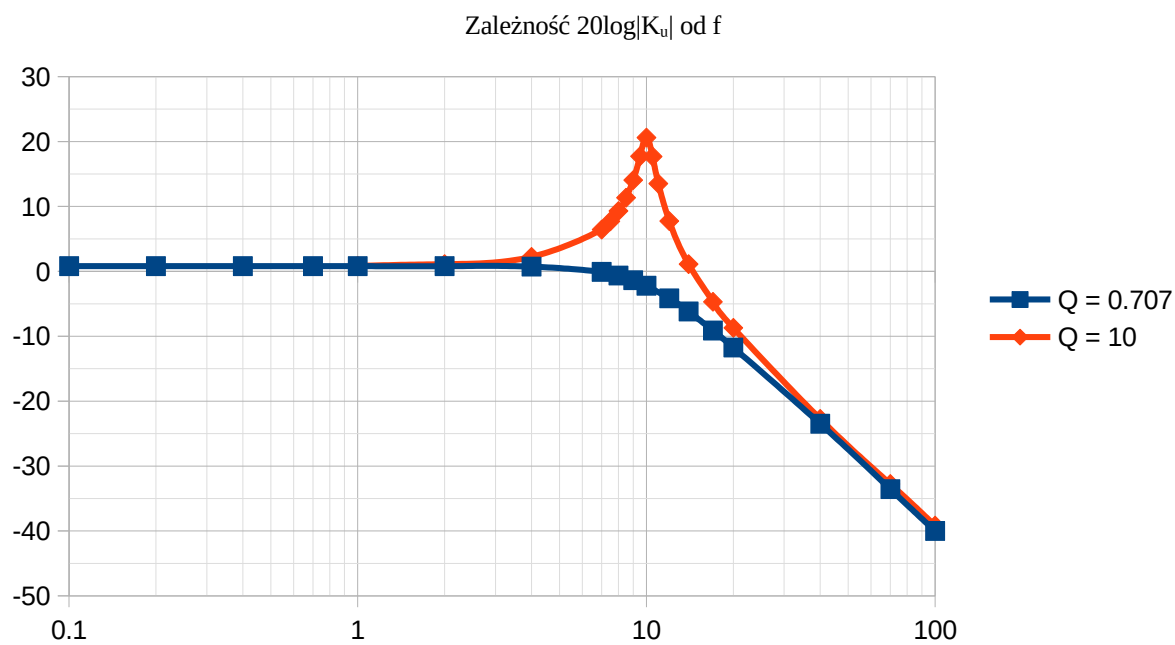
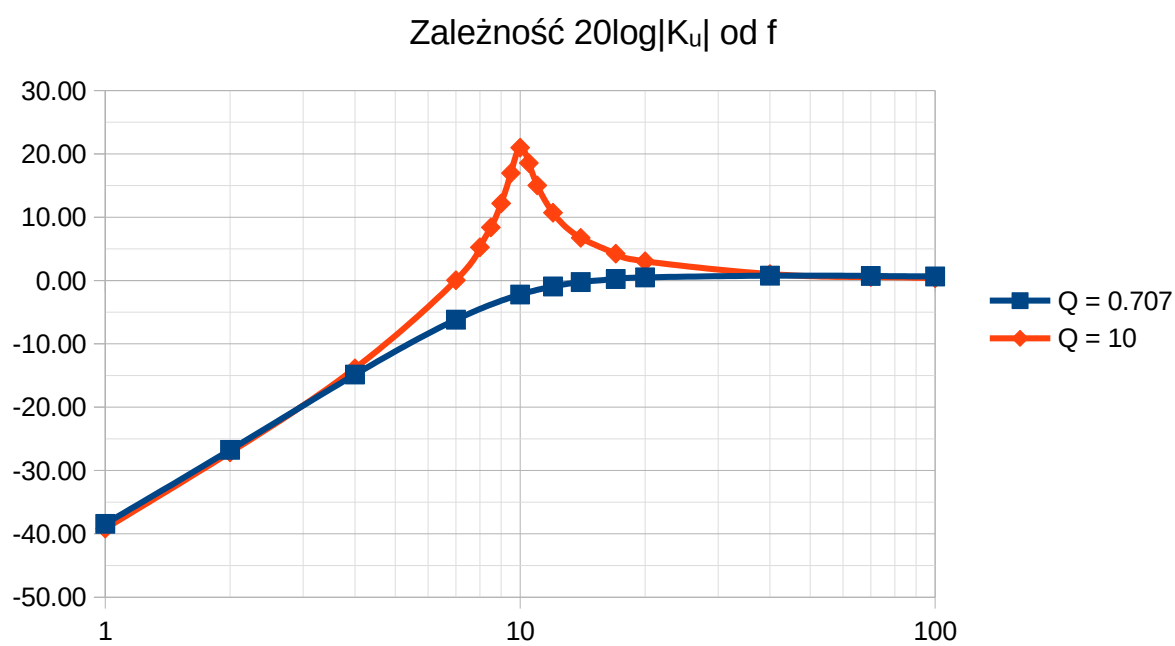
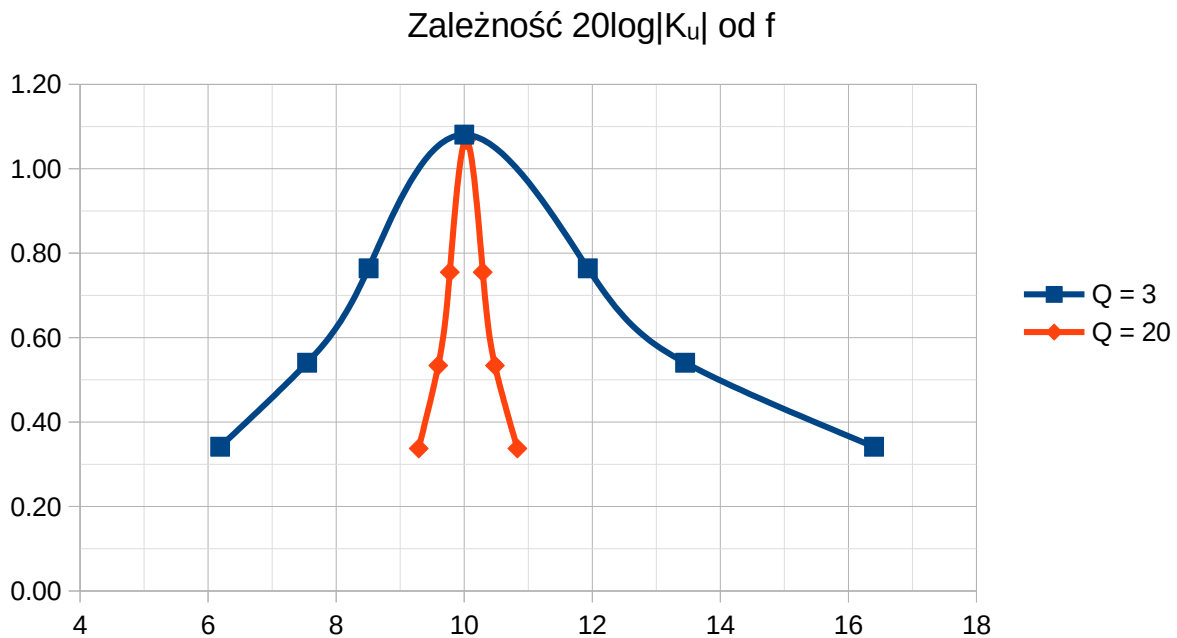
Pomierzone wartości  $f_0$  równe  $10\text{ kHz}$  i  $10.03\text{ kHz}$  dla  $Q$  równych kolejno 3 i 20 są bardzo zbliżone do teoretycznych. Wartości  $Q$  obliczone ze wzoru  $Q = \frac{f_0}{f_{H3dB} - f_{L3dB}}$  wynoszą kolejno 2.92 i 19.48. Błąd pomiaru nie przekroczył więc 3% wartości teoretycznej, co można uznać za sukces. Krzywe widoczne na wykonanych wykresach przybierają spodziewane kształty bez widocznych znacznych anomalii.
